Grenfell-Tower: Darum hat das Hochhaus so schnell gebrannt

Die ersten Ergebnisse der Untersuchung zum Brand des Londoner Grenfell Towers sind da. Demnach war das PU nicht die Ursache der schnellen Brandweiterleitung, das Problem war eine andere Komponente.

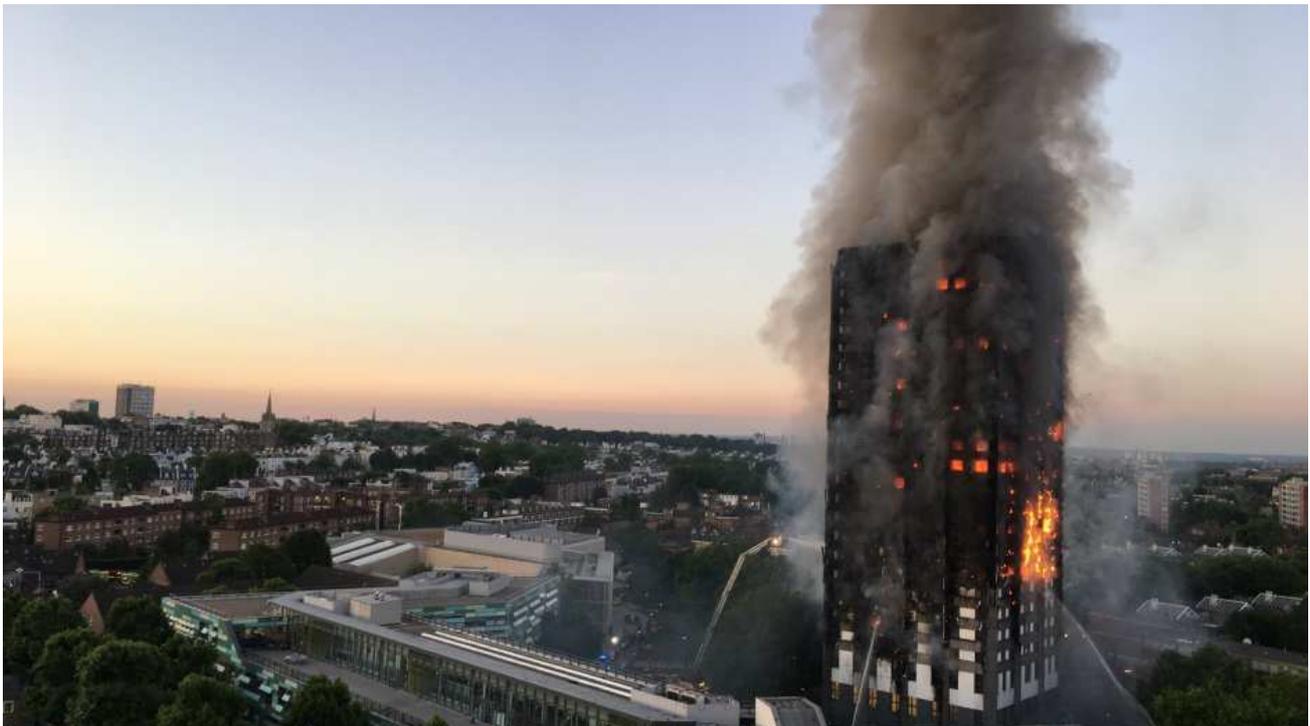
Das Ergebnis: An der Fassade des Grenfell Tower war **kein Polystyrol, sondern Polyisocyanurat (PU)** als Dämmstoff in 10 bis 16 Zentimeter Dicke verbaut. Die Brandweiterleitung an der Fassade wurde an erster Stelle durch die ACP-Wetterschutzverkleidung aus Aluminium mit aussteifendem Polyethylenkern verursacht.

Die **enorme Geschwindigkeit der Brandweiterleitung** erklärt sich auch aus den **Zustrom von Verbrennungsluft über die Hinterlüftung der Wetterschutzverkleidung**. Es brannte nicht nur das Polyethylen, sondern auch das **Aluminium der Wetterschutzplatten**. Der Londoner Einsatzleiter verglich das Brandgeschehen mit einem „Magnesiumbrand“.

Die **Wetterschutzverkleidung brannte völlig ab, während die Wanddämmung in großen Teilen erhalten blieb, sogar die gelbe Farbe des verbauten Polyurethans war teilweise noch erkennbar.**
